## INFORME FINAL

# Municipalidad de Doñihue

Número de Informe: 21/2013  
17 de mayo de 2013

INFORME FINAL N° 21, DE 2013, SOBRE  
AUDITORIA CONSTRUCTIVA EFECTUADA  
EN LA MUNICIPALIDAD DE DOÑIHUE.

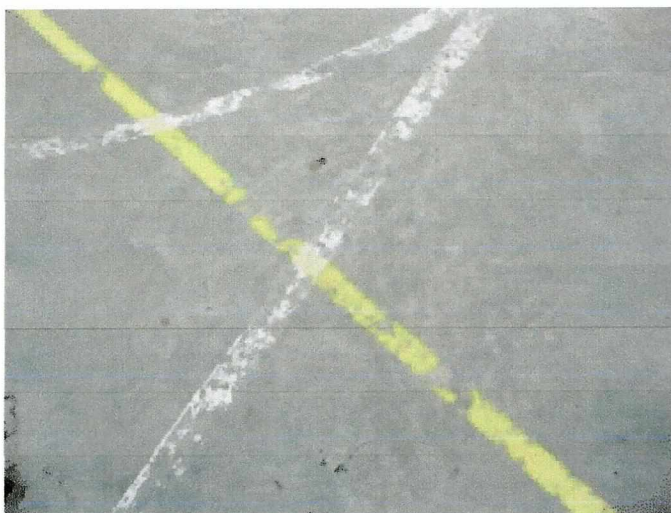
-1-

c. Se verificó una deficiente aplicación y terminación de la pintura de demarcación de la multicancha, incumplándose lo dispuesto en la partida 5/5.8 de las especificaciones técnicas del proyecto (fotografía N°1).

Fotografía N°1: Detalle de la demarcación de la multicancha, con deterioro de la pintura.

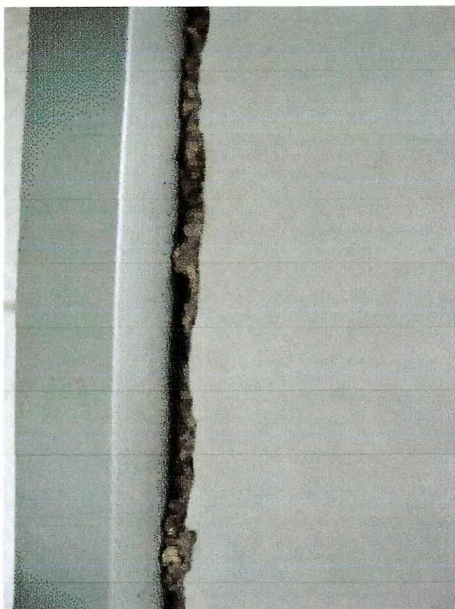
-3-

d. Se verificó en los servicios higiénicos situados en el área de pre-básica, presentan deficiencias en las terminaciones de los tabiques separadores de baños, los cuales cuentan con planchas en mal estado y perfiles de aluminio mal cortados, lo que eventualmente podría ocasionar cortes en su manipulación (fotografías 2, 3 y 4).

Fotografía N°3: Detalle del estado de la plancha en la unión con el perfil de aluminio.

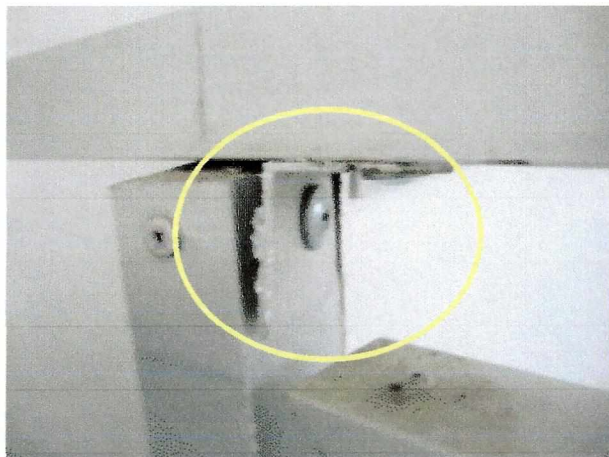
-4-

Fotografía N°4: Vista de la escuadra de aluminio mal colocada al perfil vertical.

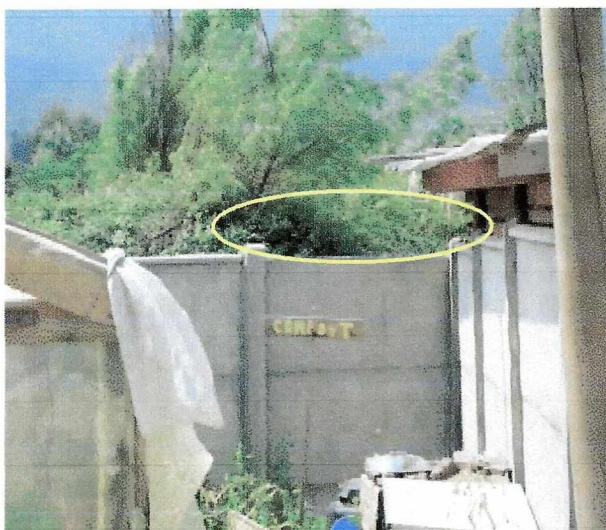
-5-

a. El contratista no instaló completamente la barda en la parte superior en algunas de las placas del cierro perimetral ejecutado, transgrediendo lo especificado en el numeral 2, de las especificaciones técnicas del proyecto (fotografía N°5).

Fotografía N°5: Vista superior del cierre sin la barda sobre las placas.

Sobre el particular, la Municipalidad de Doñihue manifiesta que fue notificada la empresa constructora para la corrección de las observaciones, comprometiéndose ésta a realizarlas a partir del 6 de mayo de 2013, sin acompañar en su respuesta antecedente alguno que respalde su medida, por lo que corresponde mantener las observaciones, en los términos descritos, procediendo verificar su regularización en una futura auditoría, conforme a las políticas de fiscalización de este Organismo Superior de Control.

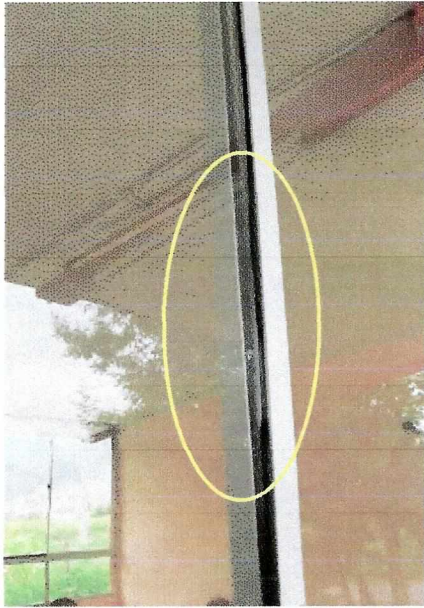
-7-

a.1. Mala colocación de burletes de ventanas de aluminio, provocando una deficiente movilidad de una de ellas, impidiendo que se cierre y se abra (fotografía N°7).

Fotografía N° 7: Vista de la ventana trabada y su burlete mal colocado.

Al respecto, la autoridad comunal señala que fue notificada la empresa constructora para la corrección de las observaciones, comprometiéndose ésta a realizarlas a partir del 6 de mayo de 2013, sin acompañar en su respuesta antecedente alguno que respalde la medida adoptada. Agrega que el automático existente no correspondía a las obras de intervención, además aclara que las partidas del cierre de acceso a esta sede y la de radier de acceso fueron compensadas con la ampliación de los ventanales en su costado sur, además del mejoramiento de los muros de este mismo sector, según autorización otorgada por el profesional asesor de la SUBDERE, sin embargo la entidad edilicia no acompañó los antecedentes de sustento que respalden sus argumentos, por lo que corresponde mantener las observaciones, en los términos descritos, procediendo verificar su regularización en una futura auditoría, conforme a las políticas de fiscalización de este Organismo Superior de Control.

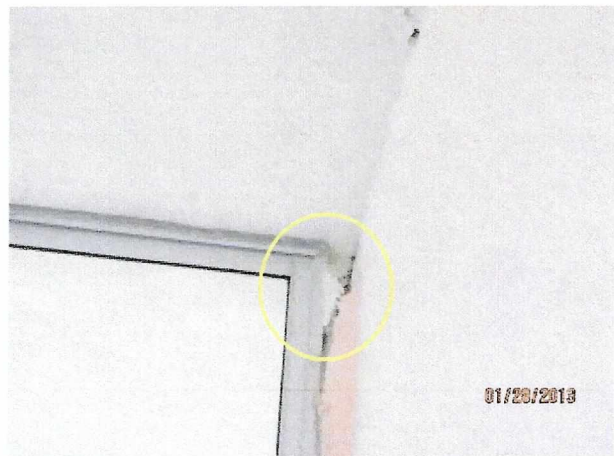
-8-

a.2. Se verificó una deficiente terminación en unión de paramentos verticales y superficies de cielo, exhibiendo ranuras y puentes térmicos en la edificación, según se ilustra en las fotografías 8 y 9.

Fotografía N° 8: Detalle de la abertura entre la ventana y el muro.

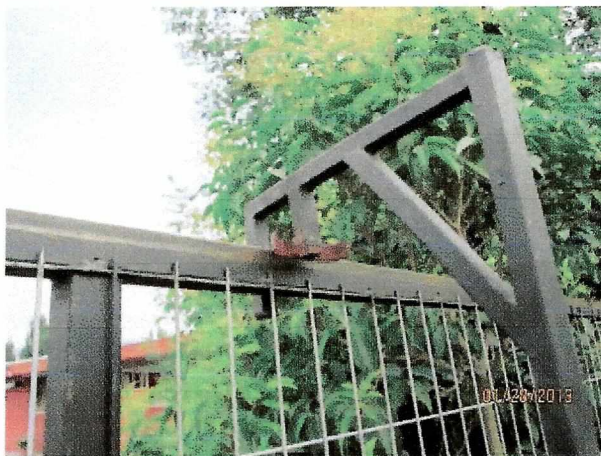
-10-

a.3. Se constató que el cierre de perfiles de acero y malla Acma ejecutado presenta un prematuro estado de corrosión según se aprecia en la fotografía N°10.

Fotografía N°10: Detalle de reja con signos de corrosión en los perfiles de acero.

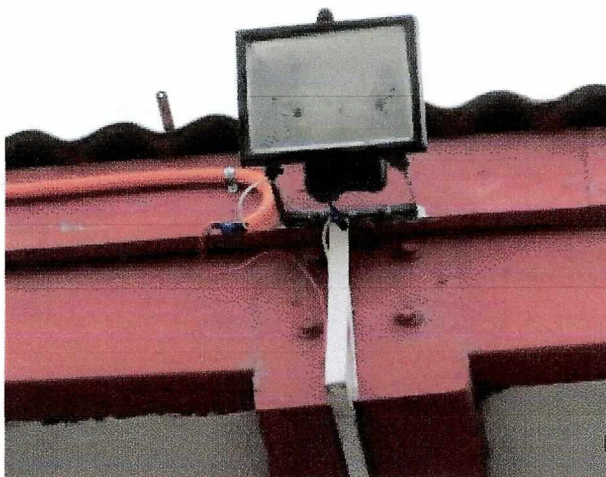
-11-

b. Se verificó una deficiente reparación en el sistema eléctrico de la sede que se indica en el ítem 6 de las especificaciones técnicas del proyecto (fotografía 11, 12 y 13).

Fotografía N°11: Vista de cables electrificados que llegan al foco, sin estar dentro del ducto eléctrico correspondiente.

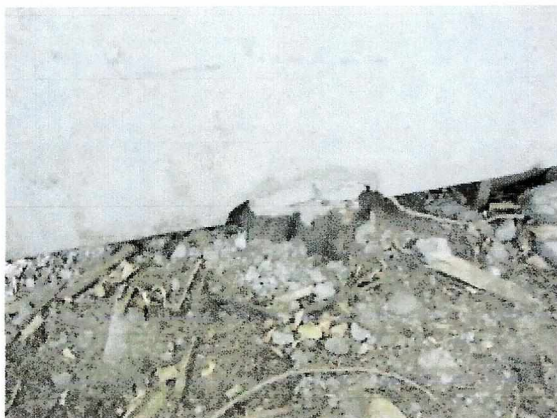
-13-

a. Se constató que el cierre vibrado fue colocado sin haber efectuado completamente el destronque y nivelación del terreno, vulnerado lo especificado en el numeral 1 de las especificaciones técnicas del proyecto (fotografía N°13).

Fotografía N°13: Vista del terreno no nivelado con el tronco interfiriendo con la placa del cierre.

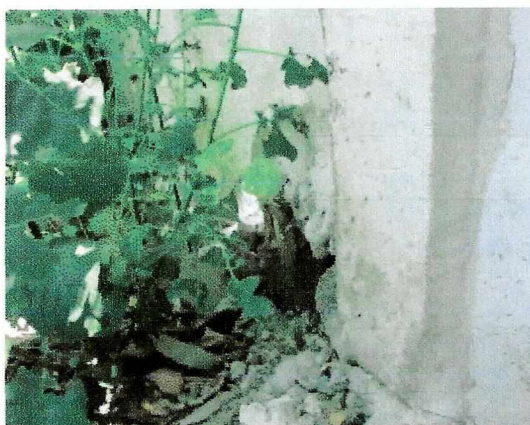
-14-

Fotografía N°14: Vista de un tronco interfiriendo con el cierre.

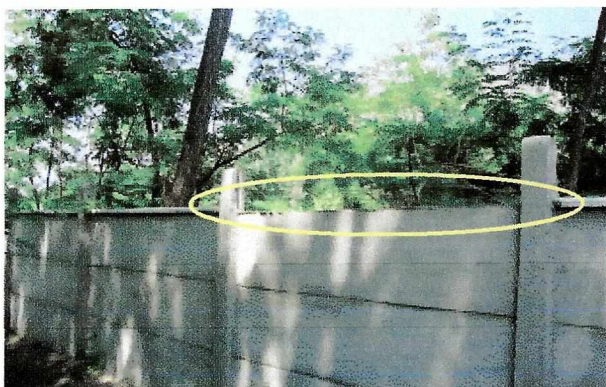
-15-

b. Se verificó la no colocación de la barda en la parte superior en algunas de las placas del cierre perimetral, transgrediendo lo especificado en el numeral 2 de las especificaciones técnicas del proyecto (fotografía N°15).

Fotografía N°15: Detalle de placa de cierre sin barda.

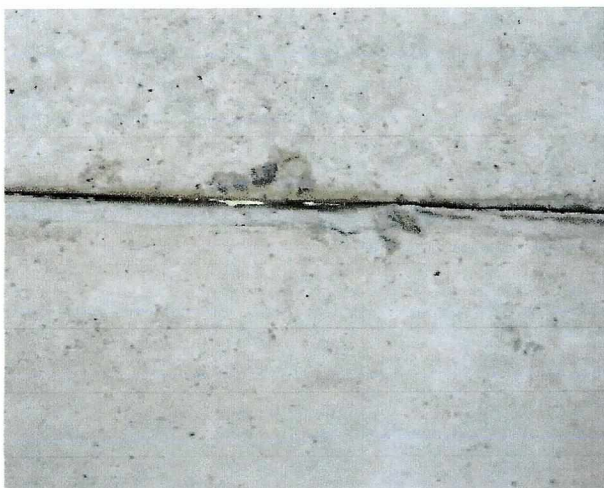
-17-

c. Se evidenció una deficiente colocación de mortero para adherir las placas y las bardas, de acuerdo a lo señalado en el numeral 2 de las Especificaciones Técnicas del proyecto (fotografías 16 y 17).

Fotografía N°17: Detalle de placas con deficiente mortero de adhesión.

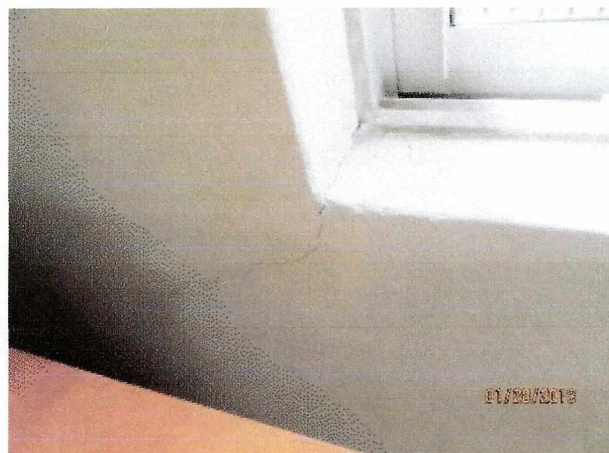
-20-

Fotografía N°20: Vista la fisura en la oficina de la sede Doña Eusebia.

Al respecto, se señala que fue notificado el contratista para la corrección de las observaciones y que ésta presenta un 80% de avance en las reparaciones, sin acompañar en su respuesta antecedente alguno que respalde estos argumentos, por lo que corresponde mantener las observaciones, en los términos descritos, procediendo verificar su regularización en una futura auditoría, conforme a las políticas de fiscalización de este Organismo Superior de Control.

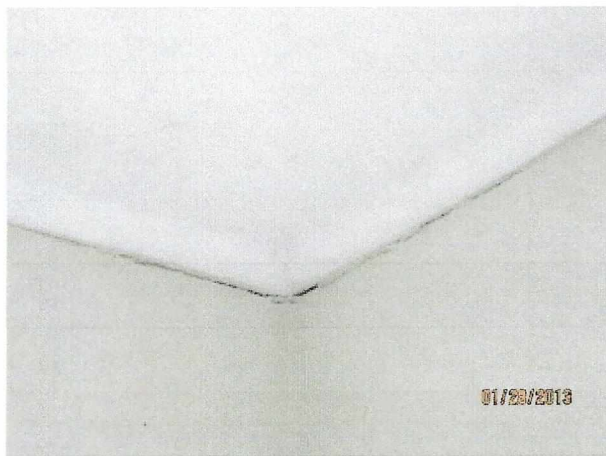
-21-

a.2. Se verificó la incorrecta colocación de la cornisa en la sede Lo Carrasco, que no permite la correcta terminación (Ver fotografía N° 21).

Fotografía N°21: Vista superior de muro con encuentro de cielo.

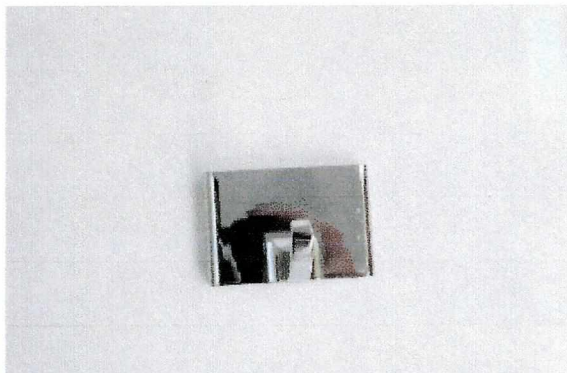
-24-

Fotografía N°24: Vista del perchero con sólo 1 gancho

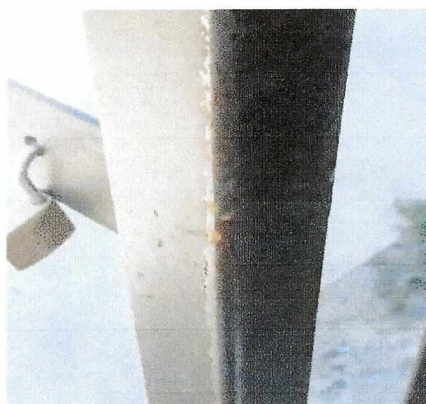
-25-

a.6. Corrosión en los portones metálicos instalados en las tres sedes comunitarias (fotografía N°25).

Fotografía N°25: Vista perfil del portón metálico con signos de corrosión

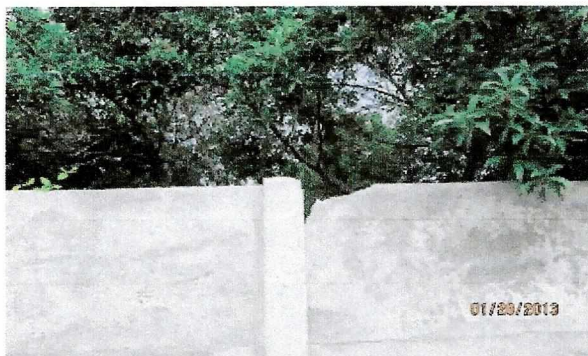
-26-

Fotografía N°26: Detalle de la placa incompleta del cierro perimetral de la sede.

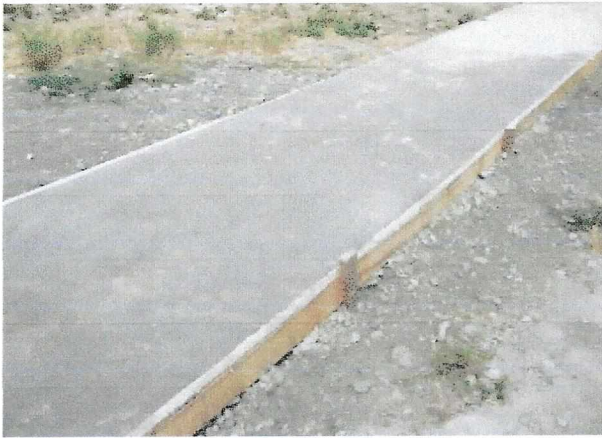
-27-

a.1. Se pudo constatar la existencia de moldaje sin retirar en el radier de acceso a la sede.

Fotografía N°27: Vista del radier con moldaje sin retirar.

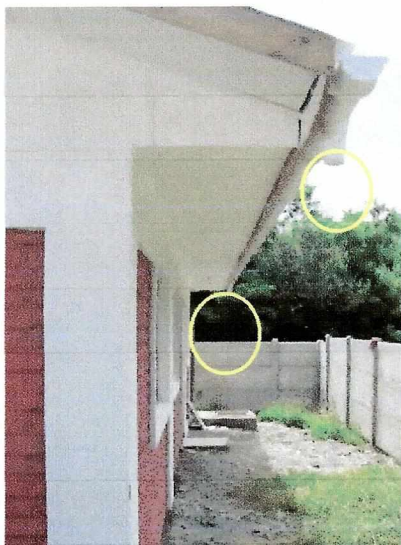
-29-

a.3. No fueron instaladas las bajadas de las canaletas de aguas lluvias (fotografía N° 29).

Fotografía N° 29: Detalle de la canaleta de aguas lluvias sin las bajadas respectivas.

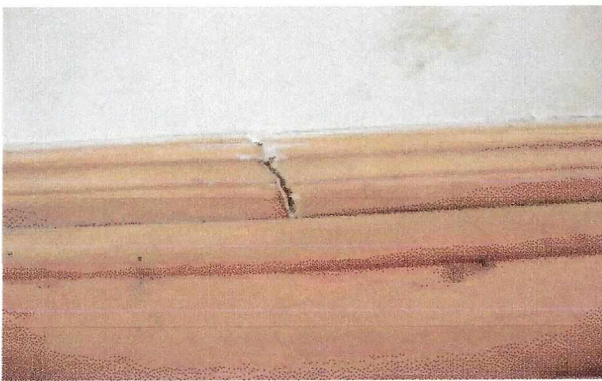
-32-

a.2. Se evidencia la incorrecta colocación del guardapolvo, que no permite la correcta terminación (fotografía N° 32).

Fotografía N° 32: Vista inferior de muro con encuentro de piso.

Sobre el particular, la Municipalidad de Doñihue manifiesta que notificó a la empresa constructora para la corrección de las observaciones, luego señala que se originaron cambios, a petición de la directora del establecimiento, de canaletas de fe galvanizado por PVC, sin embargo, no acompaña dicha petición y tampoco la respectiva modificación del contrato.

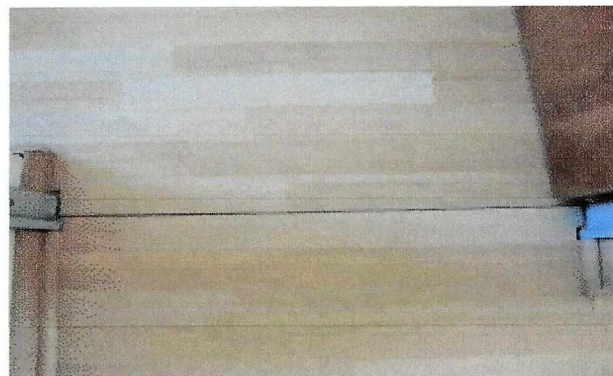
-33-

Fotografía N°33: Vista del piso flotante

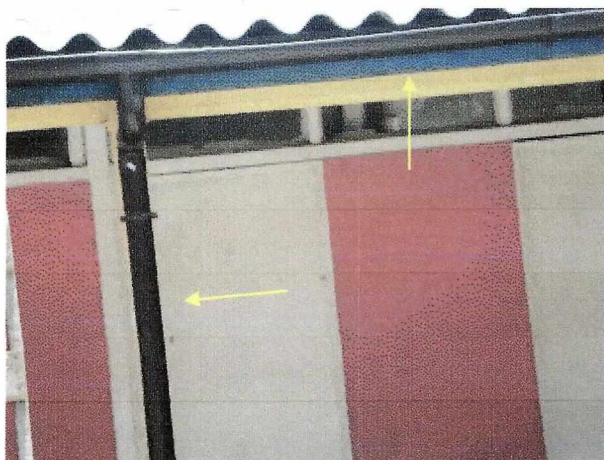
- 34-

Fotografía N° 34: Canaleta y bajada de aguas lluvias de PVC.

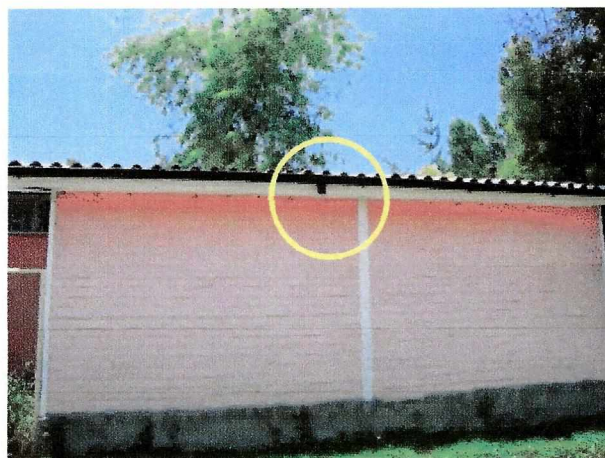
-35-

Fotografía N°35: Canaleta con bajada de aguas lluvias faltante.

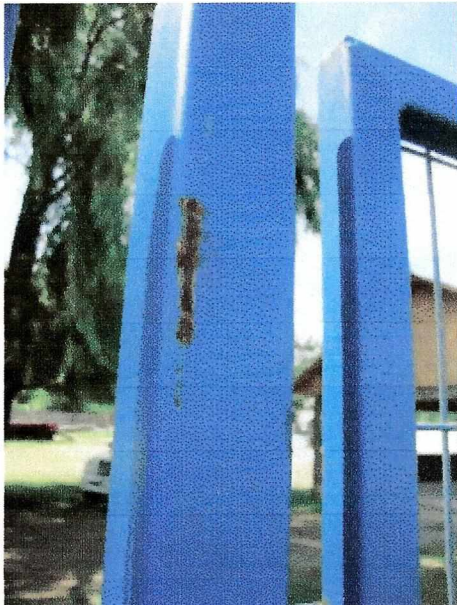
- 36-

a.1. Los perfiles metálicos de la reja olímpica presentan signos de corrosión en distintas zonas de estos elementos (fotografía N° 36).

Fotografía N° 36: Detalle de perfilería de la reja con corrosión.

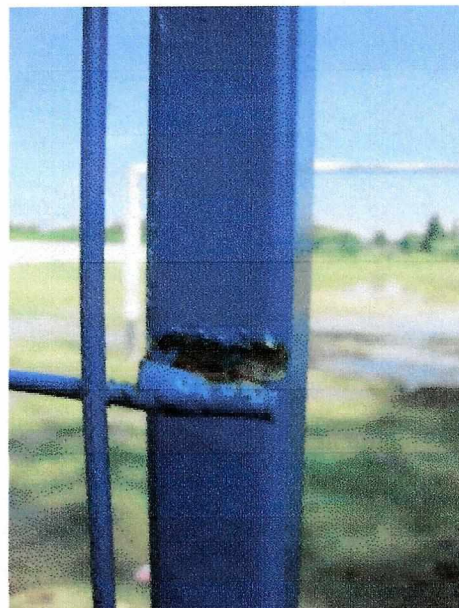
- 37 -

a.2. Deficiencias en la soldadura de la malla Acma al perfil metálico de la reja olímpica (fotografía N° 37).

Fotografía N° 37: Vista de soldadura deficiente, además de signos de corrosión.

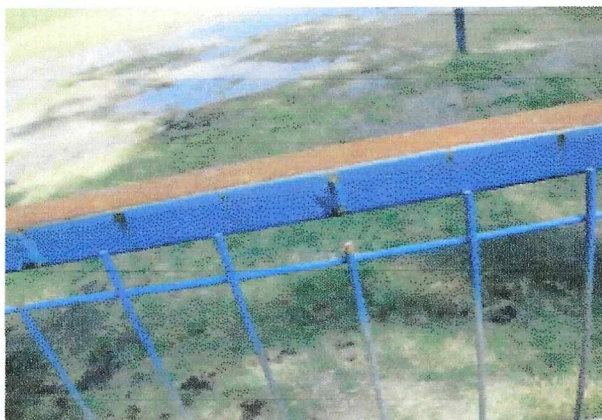
- 38-

a.3. Deficiente aplicación de la pintura empleada en la reja olímpica, advirtiéndose zonas sin proteger en perfiles metálicos y con una prematura corrosión (fotografía N° 38).

Fotografía N° 38: Vista del perfil superior corroído y sin pintar, además de encontrarse la malla suelta por mala soldadura.

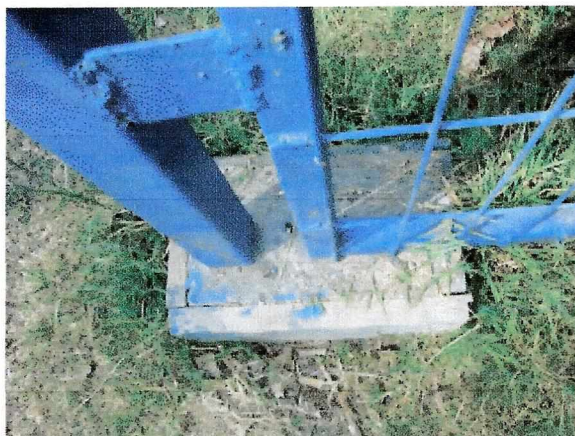
- 39 -

Fotografía N° 39: Detalle de poyo de hormigón con su moldaje.

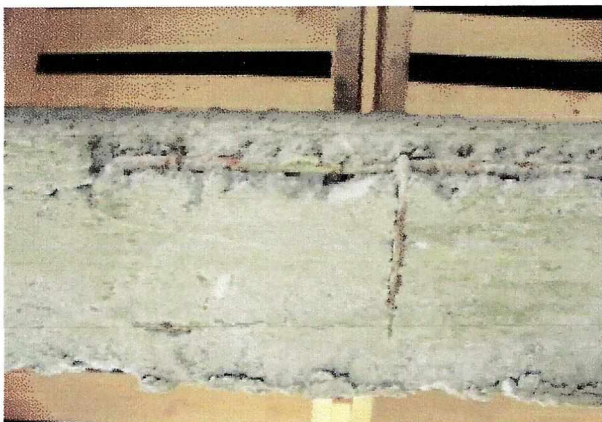
- 40-

b. La sección de algunos elementos estructurales de hormigón armado no cumplen con el recubrimiento mínimo que deben tener las enfierraduras de éstos componentes, condición que transgrede lo preceptuado en la Norma Chilena Oficial N° 430, de 2008; Hormigón Armado: Requisitos de diseño y cálculo.

Fotografía N° 40: Detalle de viga de hormigón armado con enfierradura a la vista.

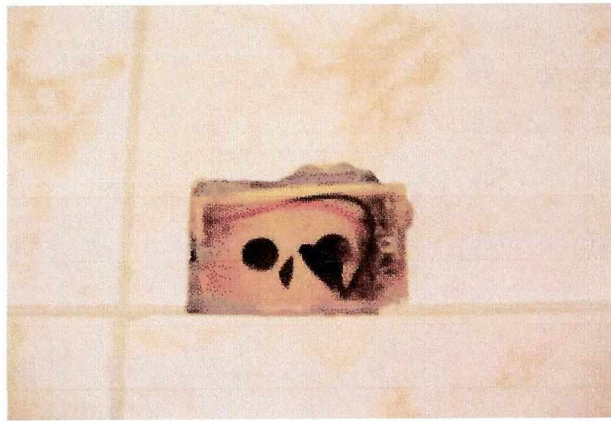
- 41 -

Fotografía N° 41: Vista de caja de enchufe incompleta en el baño.

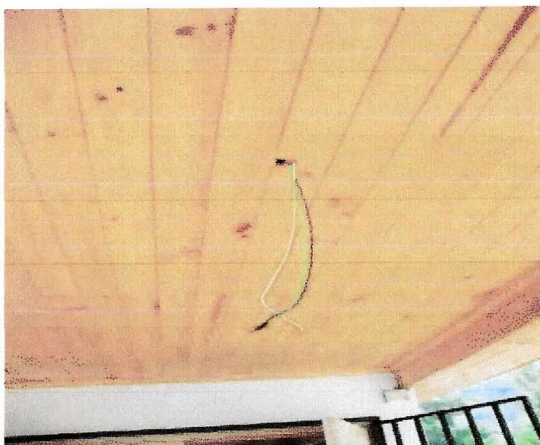
- 42-

Fotografía N° 42: Detalle de la instalación del punto de luz sin el soquete

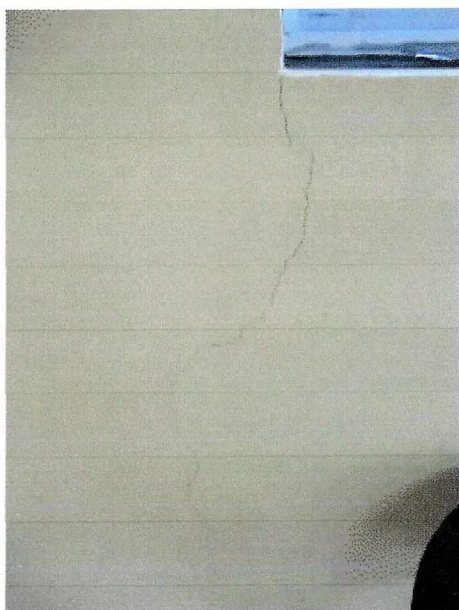
- 44-

a.3. Se observó la presencia de fisuras en los estucos de mortero de de los muro de la sede (fotografía N°44).

Fotografía N° 44: Vista de la fisura en el muro.

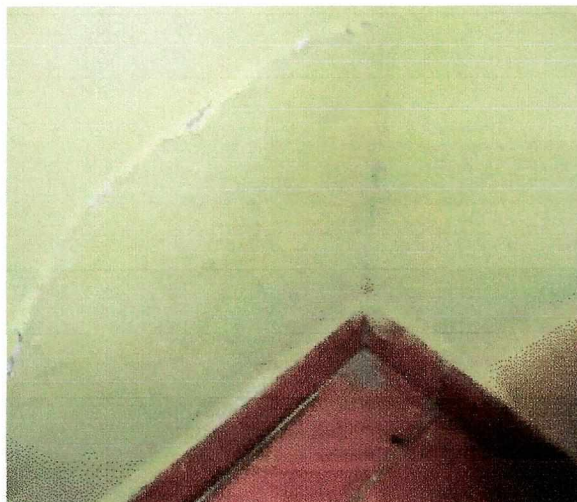
- 45 -

Fotografía N° 45: Vista del tabique divisorio desde la oficina, con presencia de humedad.

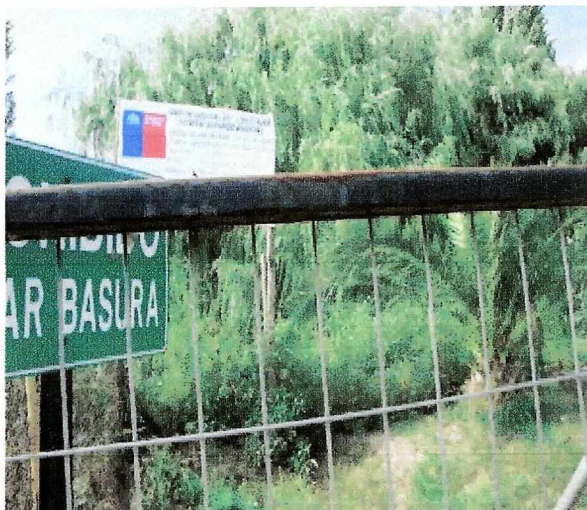
- 46-

a.4. Se verificó que los perfiles metálicos del cierre perimetral con malla acma se encuentran con presencia de corrosión (fotografía N° 46).

Fotografía N° 46: Detalle de perfilera de la reja con corrosión.

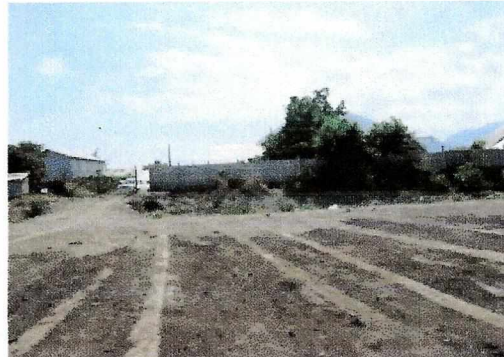
- 47 -

Fotografía N° 47: Vista de la obra sin ejecutar y paralizada.

Además, se encontraban pendientes de ejecución las partidas de siembra de césped, riego, mantención y camarines, según se ilustra en la referida fotografía N° 47.

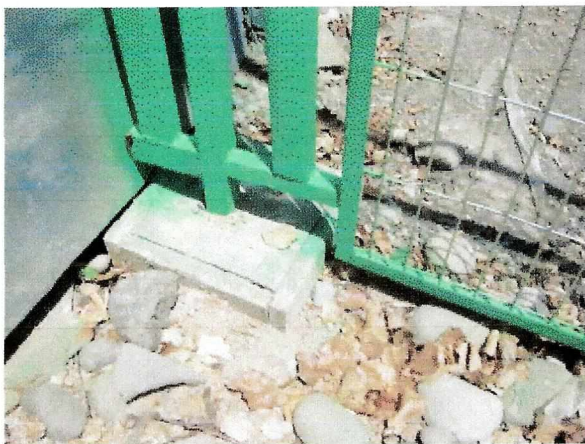
- 48 -

a.1. Los dados de hormigón de fundación, de los pilares de la reja perimetral y los radiere se encuentran con restos de moldaje que no fueron retirados (fotografía N° 48).

Fotografía N° 48: Vista del desprendimiento de la pintura.

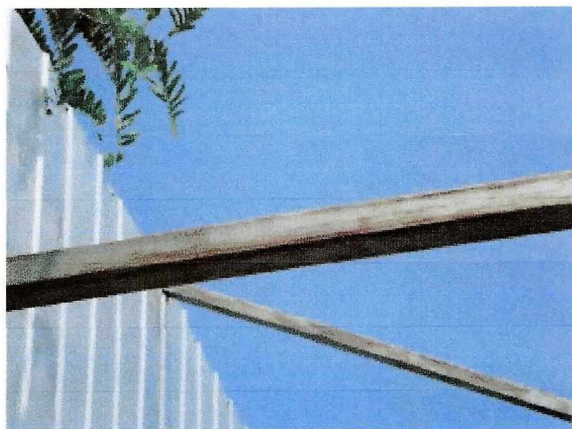
- 49 -

a.2. Perfiles metálicos con prematura presencia de corrosión al igual que perfiles del cierre perimetral (fotografía N°49).

Fotografía N° 49: Perfiles de la planta con presencia de corrosión.

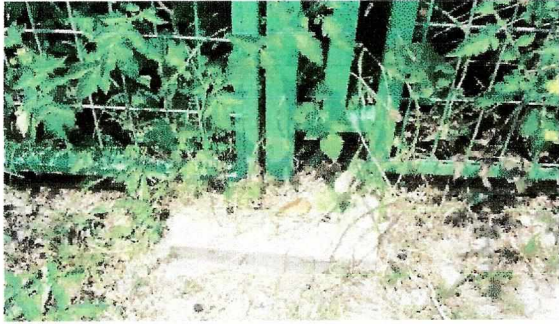
- 50-

a.1. Los dados de hormigón de fundación de los pilares de la reja perimetral y los radiers se encuentran con restos de moldaje que no fueron retirados oportunamente por el contratista (fotografía N°50).

Fotografía N° 50: Vista de poyo de hormigón con restos de moldaje.

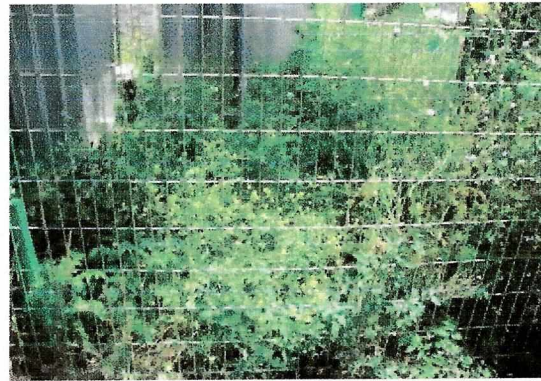
- 51 -

Fotografía N° 51: Perfiles de la planta con presencia de corrosión.
