INFORME INSPECCIÓN TÉCNICA DE OBRA

Municipalidad de Doñihue

**Número de Informe: 625/2016
5 de enero de 2017**

INFORME FINAL N°625, DE 2016, SOBRE
INSPECCIÓN A LA OBRA PÚBLICA
"REPOSICIÓN PARROQUIA NUESTRA
SEÑORA DE LA MERCED DE DOÑIHUE",
COMUNA DE DOÑIHUE.

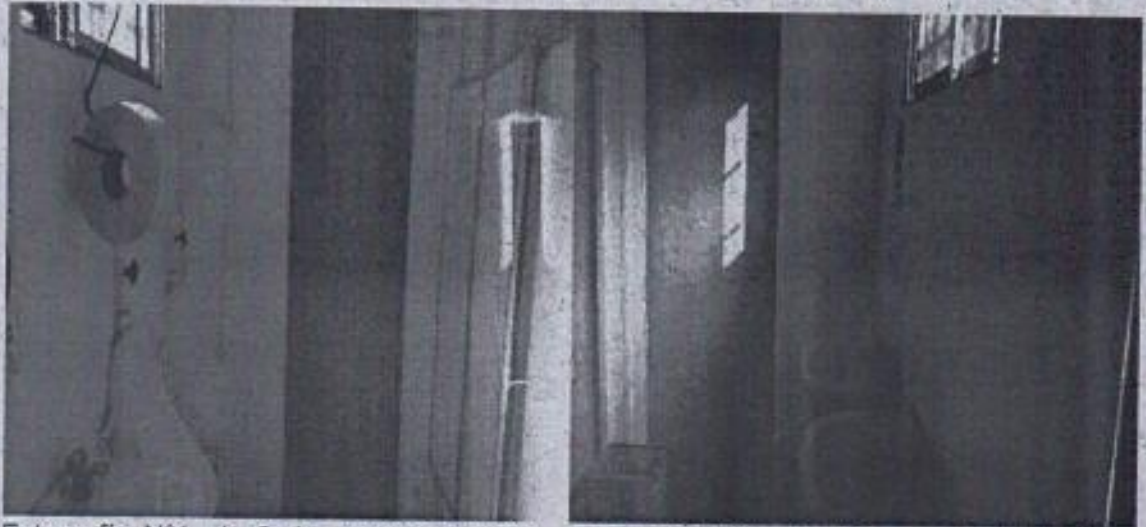
Fotografía N°1, de 2 de agosto de 2016:
Vista interior servicios higiénicos
provisorios varones.

Fotografía N°2, de 2 de agosto de 2016:
Vista interior servicios higiénicos
provisorios mujeres.

N°	PARTIDA/ ACTIVIDAD/ MATERIA	DETALLE	NIVEL DE COMPLEJIDAD	HALLAZGO	NORMA VULNERADA	RESPALDO	RESPUESTA DEL SERVICIO	ANALISIS DE CONTRALORIA
1.	1.3.2. "Arriendo baños químicos"	Se considera el arriendo de baños químicos y servicios higiénicos. También deberá considerarse un baño químico para los profesionales que visiten la obra.	Medianamente Compleja (MC)	Se advirtió que la inspección técnica autorizó en los estados de pago N°s 1, 2, 3, 4, 5 y 6, el desembolso en cada uno de un monto equivalente a \$232.050, solucionados mensualmente por concepto de arriendo de baños químicos, totalizando un valor de \$1.392.300, los que no se ajustan al desarrollo del proyecto, por cuanto no se arrendaron sino que fueron realizados en obra.	Inciso primero artículo 1.3.2. "Arriendo baños químicos y servicios higiénicos (mes)", de las especificaciones técnicas del templo y campanario, sancionadas mediante el decreto alcaldicio N°3.147, de 2015, de la Municipalidad de Doñihue.	Controles de avance, de los estados de pago N°s 1, 2, 3, 4, 5 y 6, cuadro N°1, Anexo N°1, y fotografías N°s 1 y 2 del anexo N°2. Fotografías.	El municipio señaló que para las faenas se arrendó un contenedor con servicios higiénicos, cuyos artefactos se conectaron a la red de alcantarillado y agua potable del recinto.	Ante la falta de acreditación de lo informado, y que además, ello no se condice con lo especificado, se mantiene la observación. Al efecto, esa entidad deberá regularizar la modificación de la respectiva partida y dar cuenta de ello a esta Contraloría Regional en el término de 60 días hábiles contados desde la recepción de este informe, lo que será verificado en una posterior acción de seguimiento.

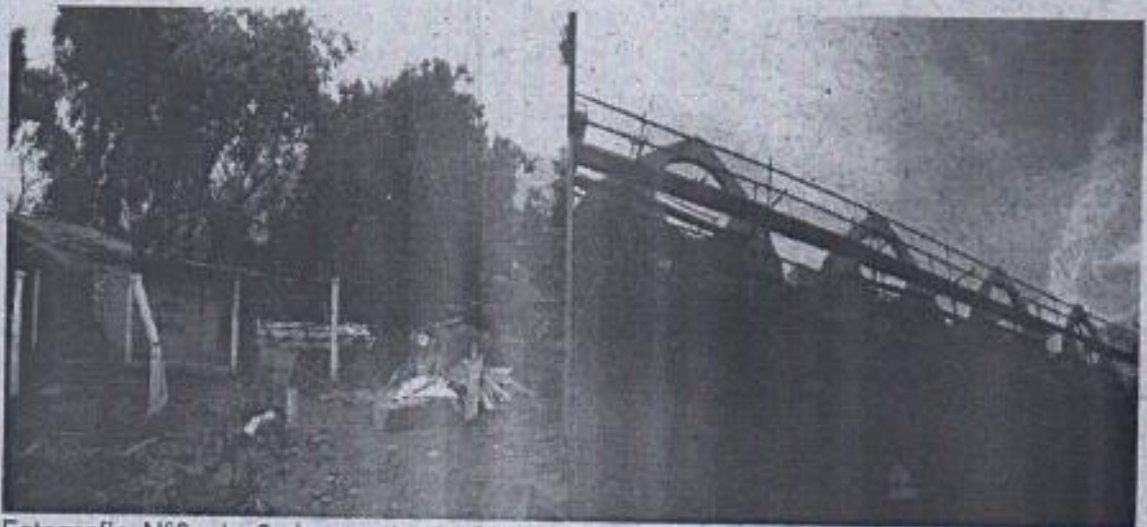
Fotografía N°3, de 3 de agosto de 2016:
Vista exterior acceso a recinto de
vestidores sin el cierre correspondiente.

Fotografía N°4, de 2 de agosto de 2016:
Vista del eje D, entre 1-6, graficado en la
lámina 7 que contiene la planta de cubierta
templo esc1:50.

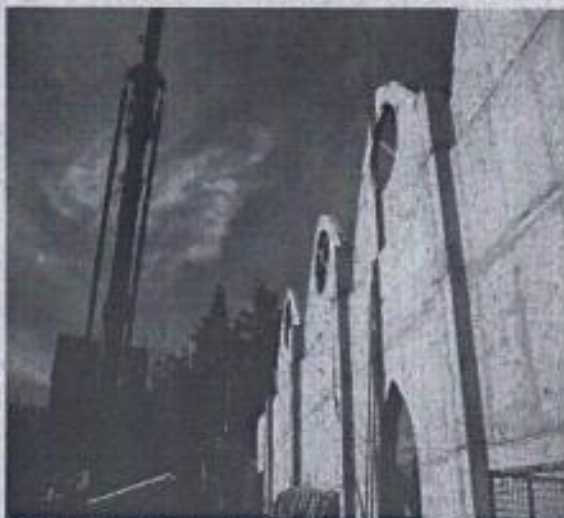
Fotografía N°5, de 2 de agosto de 2016: Vista eje A, entre 1-6, graficado en la lámina 7 que contiene la planta de cubierta templo esc. 1:50.

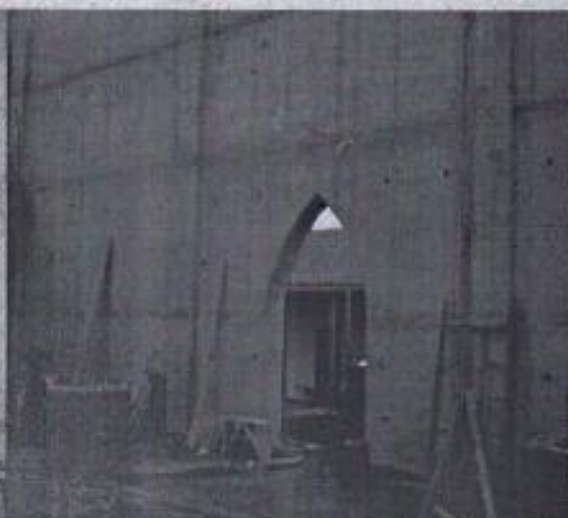
Fotografía N°6, de 3 de agosto de 2016: Vista interior de eje A, entre 4-5, graficado en la lámina A que contiene la elevación norte lateral esc. 1:100.

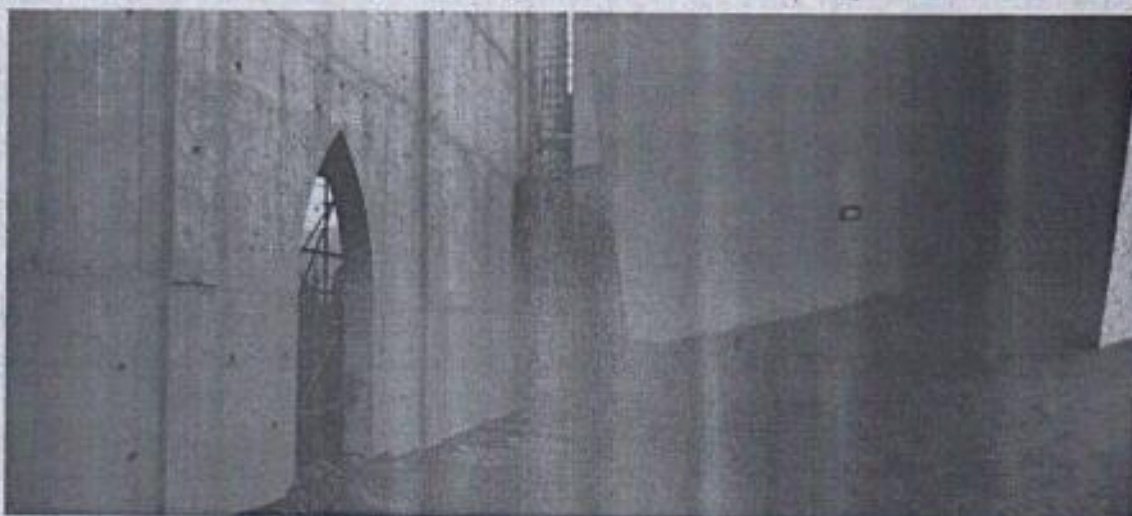
Fotografía N°7, de 3 de agosto de 2016: Vista interior eje D, entre 4-5, graficado en la lámina A de la elevación sur lateral esc.1:100.

Fotografía N°8, de 2 de agosto de 2016: Falta de guardapolvos y junquillos en encuentro de ejes 6-E de la lámina A que contiene la planta de las dependencias parroquiales, esc.1:100, del Permiso de Edificación N°25, de 2012.

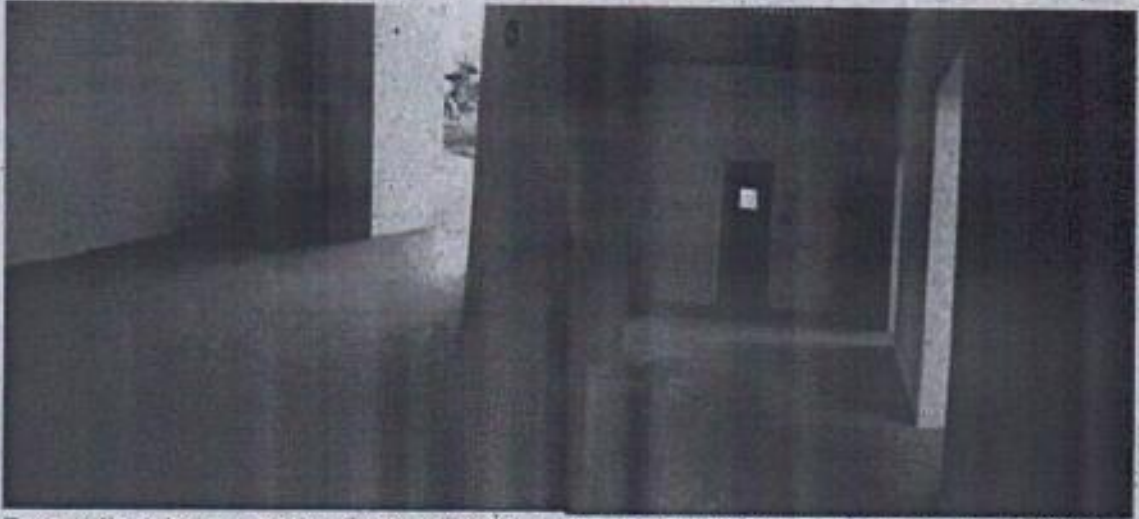
Fotografía N°9, de 2 de agosto de 2016: Falta de guardapolvos y junquillos entre ejes A - B - 5 y 6 de la lámina A que contiene la planta de las dependencias parroquiales, esc.1:100, del P. de Edif. N°25, de 2012.

Fotografía N°10, de 2 de agosto de 2016: Falta de guardapolvos y junquillos en encuentro de ejes A - B - 3 y 4 de la lámina A que contiene la planta de las dependencias parroquiales, esc.1:100, del P. de Edif. N°25, de 2012.

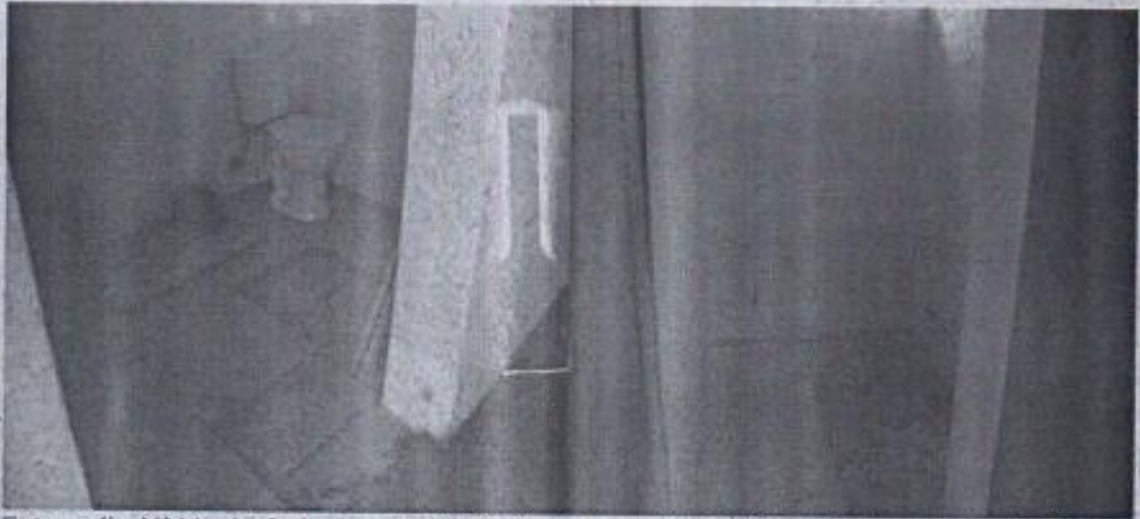
Fotografía N°11, de 2 de agosto de 2016: Falta de colocación total del pavimento en baño de minusválido graficado entre los ejes Ze-Zf y 1i-1j en la lámina A que contiene la planta de las dependencias parroquiales esc.1:100.

Fotografía N°12, de 2 de agosto de 2016: Falta de colocación total del pavimento en baño de varones graficado entre los ejes Ze-Zf y 1j-1k en la lámina A que contiene la planta de las dependencias parroquiales esc.1:100.

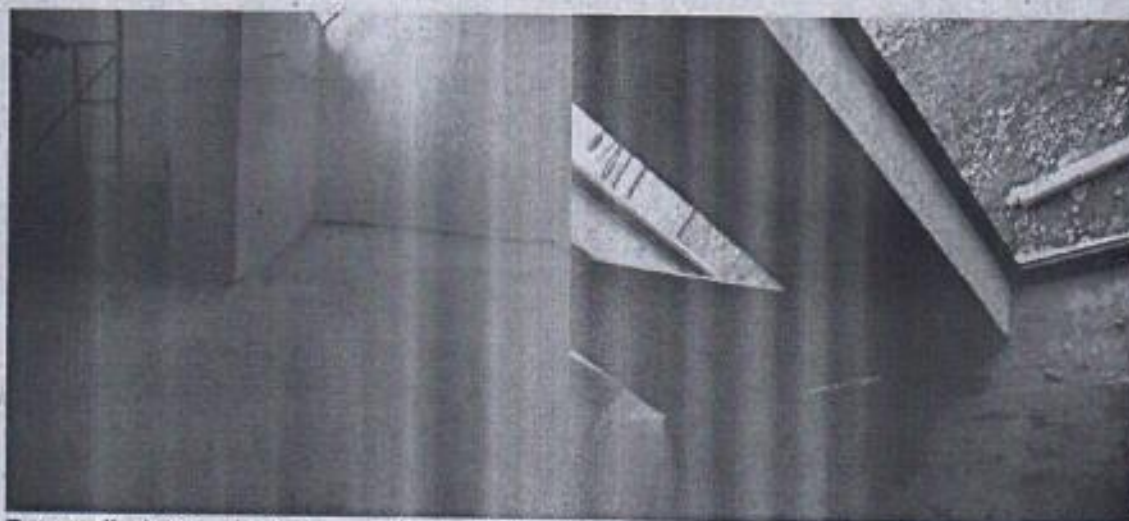
Fotografía N°13, de 2 de agosto de 2016: Falta de colocación total del pavimento en capilla de oración graficada entre los ejes Zf-Zg-muro de contención y 1a-1i en la lámina A que contiene la planta de las dependencias parroquiales esc.1:100.

Fotografía N°14, de 2 de agosto de 2016: Falta de colocación total del pavimento en oficinas parroquiales graficadas entre los ejes 1n-1m y Zc-muro de contención en la lámina A que contiene la planta de las dependencias parroquiales esc.1:100.

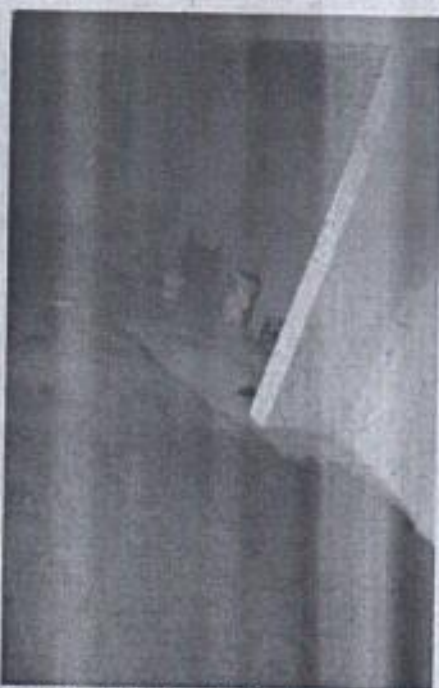
Fotografía N°15, de 2 de agosto de 2016: Falta de colocación total del pavimento en oficinas parroquiales graficadas entre los ejes 1m-1m y Zc-muro de contención en la lámina A que contiene la planta de las dependencias parroquiales esc.1:100.

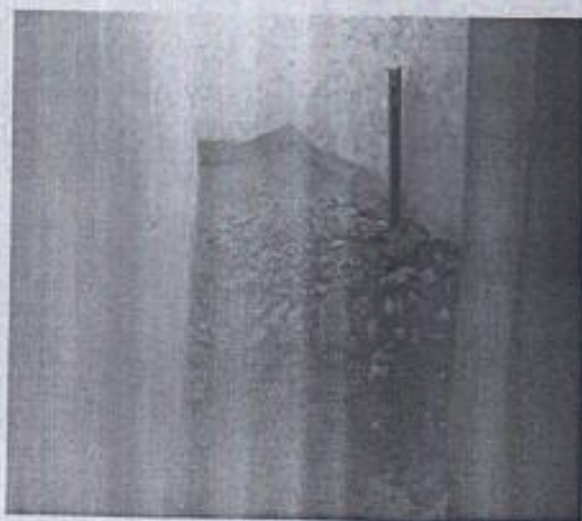
Fotografía N°16, de 2 de agosto de 2016: Falta de colocación total del pavimento en patio de servicios graficado entre los ejes Zf-muro de contención y 1i-1k en la lámina A que contiene la planta de las dependencias parroquiales esc.1:100.

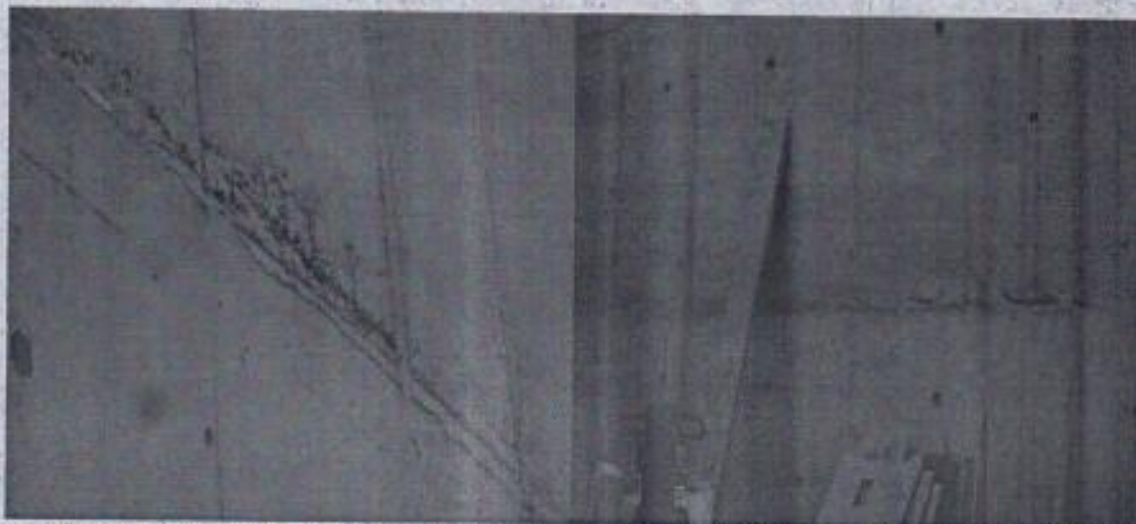
Fotografía N°17, de 3 de agosto de 2016: Enfierradura a la vista localizada en eje A, entre 3-4, de la lámina 3 que contiene la planta de estructuras templo esc. 1:50.

Fotografía N°18, de 3 de agosto de 2016: Enfierradura a la vista localizada en eje A, entre 5-5', de la lámina 3 que contiene la planta de estructura templo esc. 1:50.

N°	PARTIDA/ ACTIVIDAD/ MATERIA	DETALLE	NIVEL DE COMPLEJIDAD	HALLAZGO	NORMA VULNERADA	RESPALDO	RESPUESTA DEL SERVICIO	ANÁLISIS DE CONTRALORIA
6.	4.9. "Enferraduras" de las especificaciones técnicas del templo y campanario	Los recubrimientos mínimos se exigen y tienen su fundamento en la transferencia de esfuerzo de las barras de refuerzo al hormigón, en la protección de la armadura contra la corrosión, y los efectos del fuego, provocando un efecto retardador.	Altamente Compleja (AC).	La inspección técnica no veló por el cumplimiento de la sección de algunos elementos estructurales de hormigón armado emplazados en los paramentos verticales del templo, toda vez que no cumplen con el recubrimiento mínimo que deben tener las enferraduras, visualizándose en algunos muros armaduras a la vista.	Numeral 4.9. "Enferraduras", de las especificaciones técnicas del templo y campanario. Tabla de "Recubrimiento Libre Mínimo" de las enferraduras, establecido en el ítem 7.7.1 del artículo 3° del decreto supremo N°60, de 2011, del Ministerio de Vivienda y Urbanismo, que aprueba el reglamento que fija los requisitos de diseño y cálculo para el hormigón armado. Norma Chilena Oficial NCh N°430, de 2008, Hormigón Armado. Requisitos de diseño y cálculo. ítem 7.7, sancionado por el decreto N°395, de 2008, del Ministerio de Vivienda y Urbanismo.	Fotografías N°s 17 y 18 del anexo N°2. Fotografías.	El municipio señaló que la deficiencia advertida no representa un desmedro en el comportamiento estructural del edificio. Agrega que en aquellos puntos detectados con enferradura, ello se debe a la pérdida de lechada en las juntas de hormigonado, lo que ha sido reparado y verificado por la inspección técnica.	Ante la falta de acreditación de lo informado, se mantiene la observación. Al efecto, esa entidad edilicia deberá aportar documentación que evidencie las reparaciones anunciadas, así como la falta de incidencia de aquellas en el comportamiento estructural del edificio, para lo cual se concede un plazo de 60 días hábiles contados desde la recepción de este informe, lo que será verificado en una posterior actividad de seguimiento.

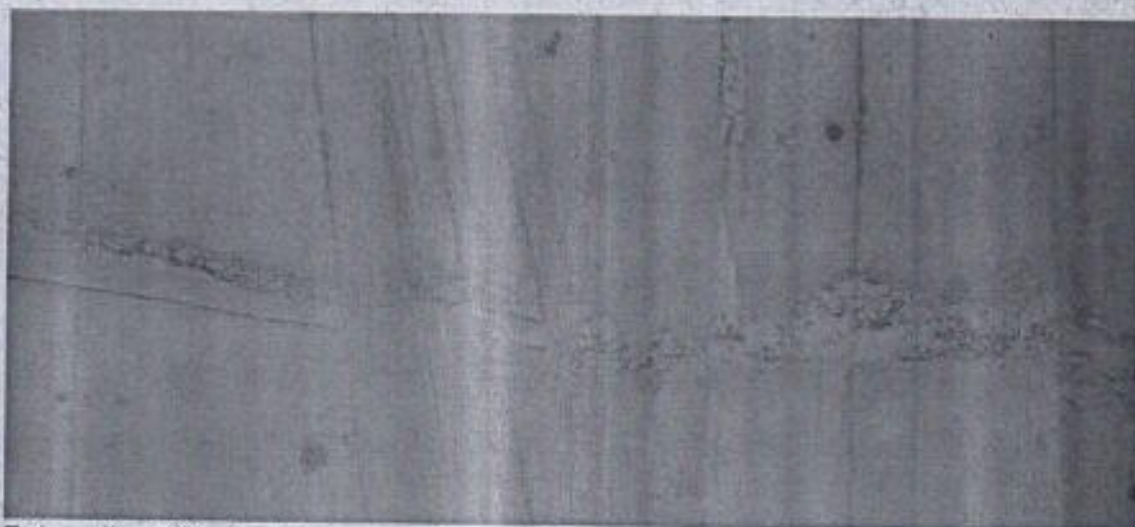
Fotografía N°19, de 3 de agosto de 2016: Nidos de piedra localizados en eje A, entre 2-3 de la lámina 3 que contiene la planta de estructura templo esc. 1:50.

Fotografía N°20, de 3 de agosto de 2016: Nidos de piedra ubicados en eje A-3 de la lámina 3 que contiene la planta de estructura esc. 1:50.

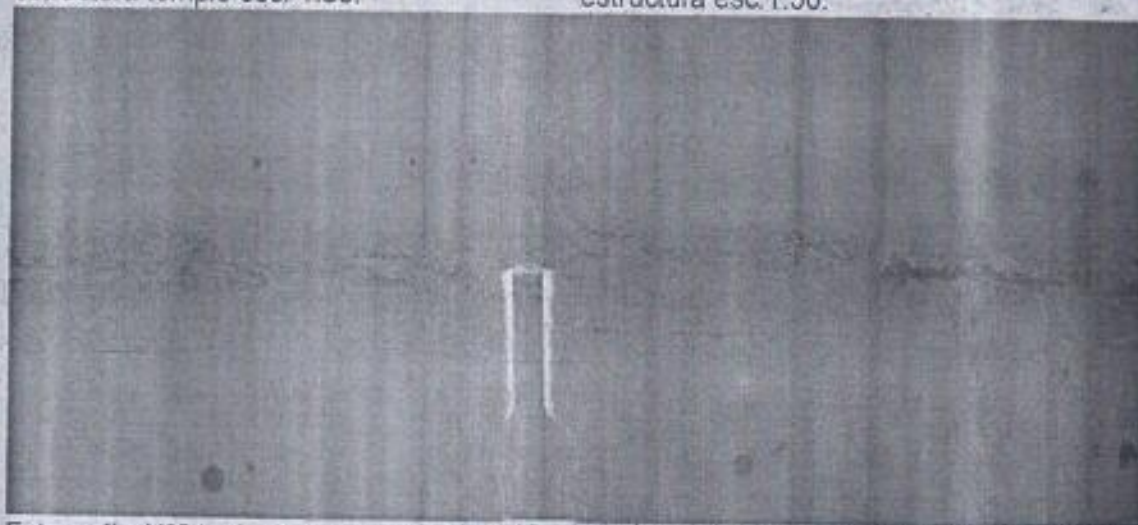
Fotografía N°21, de 3 de agosto de 2016: Nidos de piedra constatados en eje D entre

Fotografía N°22, de 3 de agosto de 2016: Nidos de piedra y pérdida de verticalidad en

2 y 3 de la lámina 3 que contiene la planta de estructura templo esc. 1:50.

eje D-4 de la lámina 3 que contiene la planta de estructura templo esc. 1:50.

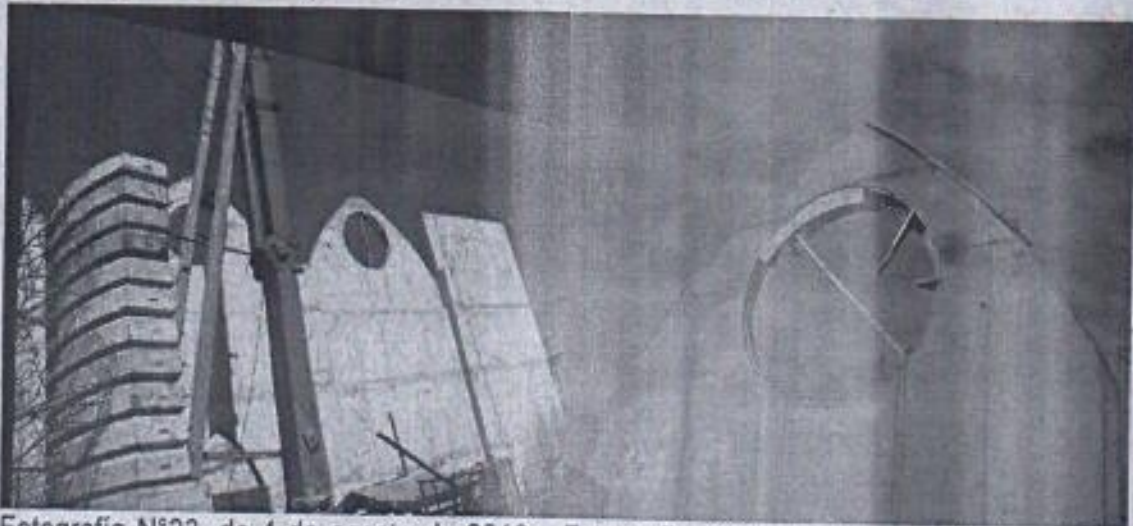
Fotografía N°23, de 4 de agosto de 2016: Inexistencia de traslapos de la enfierradura diseñada en encuentro de los ejes A y 6 de la lámina 2, que contiene el cuadro de especificaciones técnicas estructurales.

Fotografía N°24, de 4 de agosto de 2016: Pérdida de geometría en junta de hormigonado en eje A, entre 4-5, graficado en la lámina 3, que contiene la planta de estructura del templo esc. 1:50.

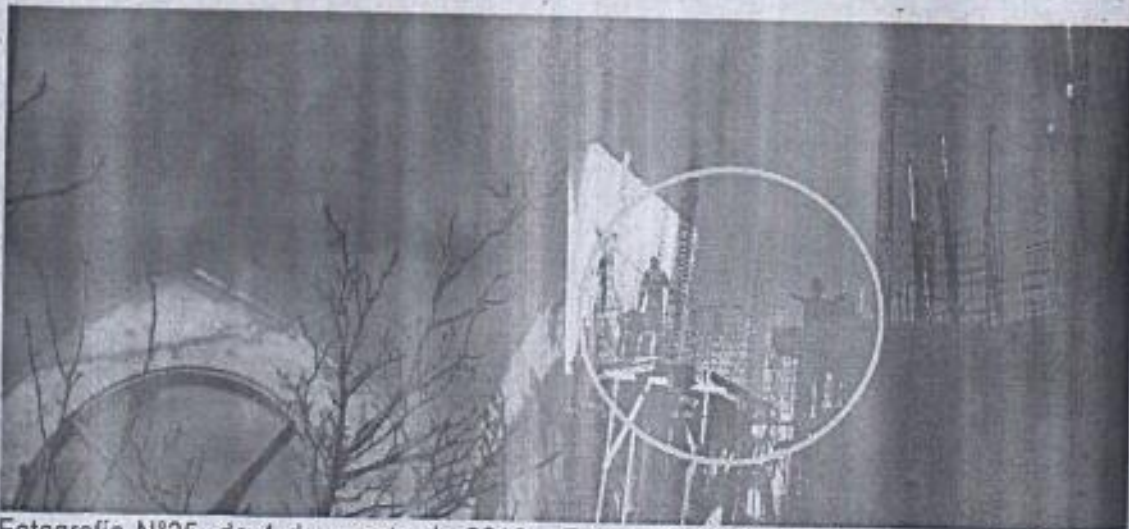
Fotografía N°25, de 4 de agosto de 2016: Pérdida de geometría en junta de hormigonado en eje A, entre 3-4, graficado en la lámina 3, que contiene la planta de estructura del templo esc. 1:50.

Fotografía N°26, de 2 de agosto de 2016: Trabajadores en faena en altura sin los implementos de seguridad necesarios.

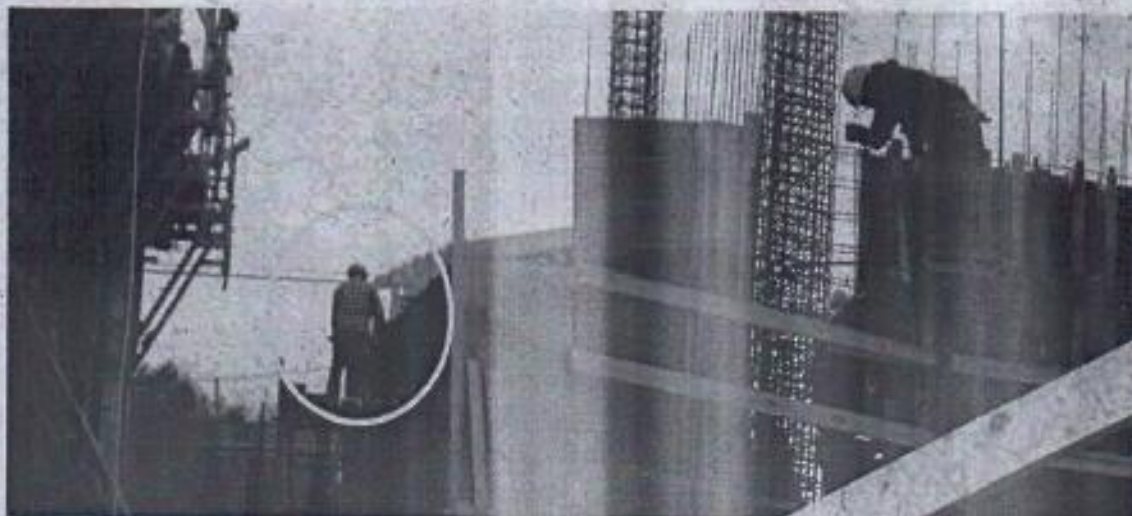
Fotografía N°27, de 3 de agosto de 2016:
Trabajadores en faena en altura sin los
implementos de seguridad necesarios.

Fotografía N°28, de 4 de agosto de 2016:
Trabajadores en faena en altura sin los
arneses de seguridad enganchados.

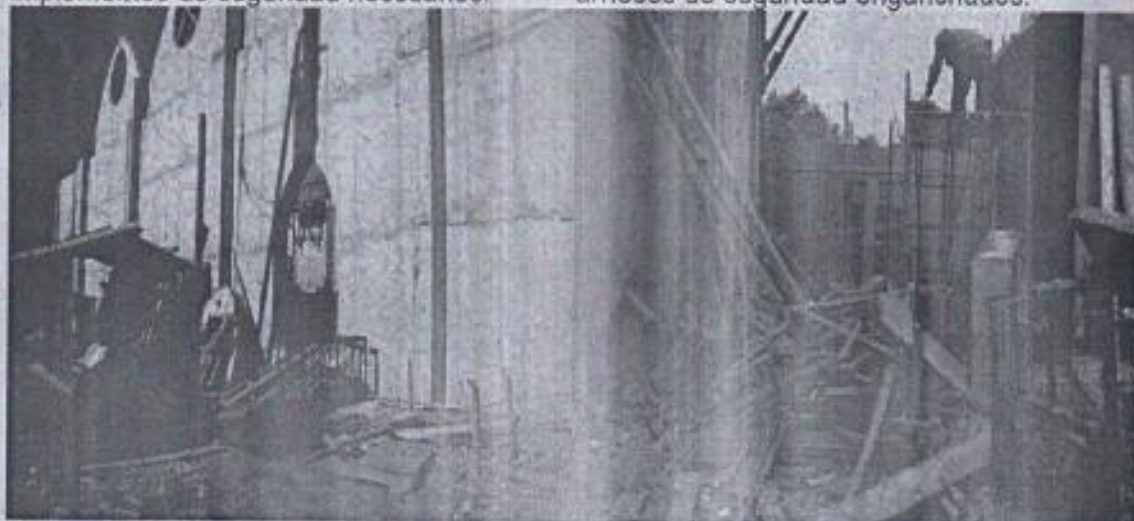
Fotografía N°29, de 2 de agosto de 2016:
Falta de orden y aseo por acumulación de
materiales y/o escombros en espacio
resultante entre el templo y las
dependencias parroquiales.

Fotografía N°30, de 3 de agosto de 2016:
Falta de orden y aseo por acumulación de
materiales y/o escombros en espacio
resultante entre el templo y el velatorio.

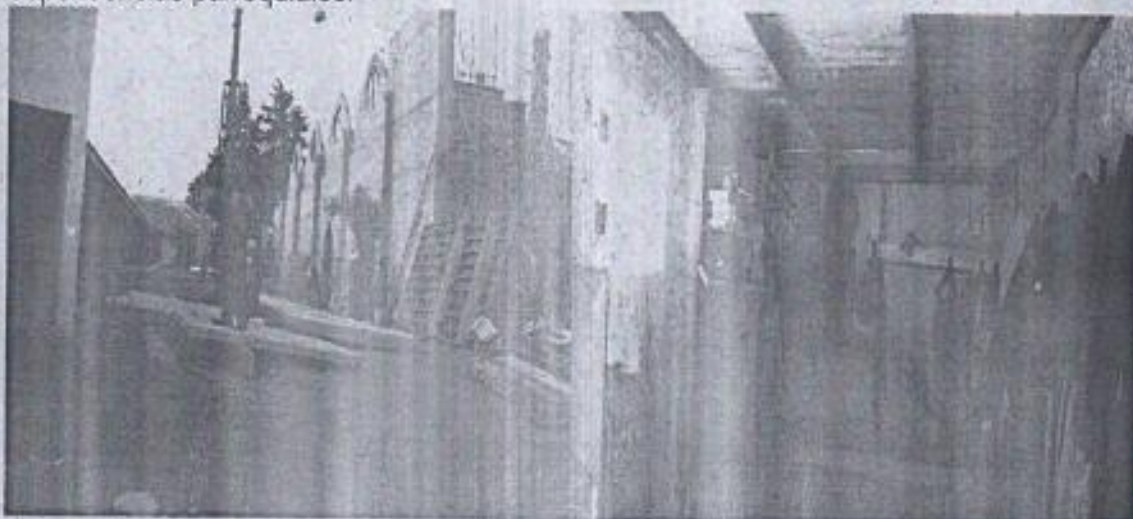
Fotografía N°31, de 3 de agosto de 2016:
Falta de orden y aseo por acumulación de
materiales y/o escombros en espacio lateral
al acceso a las dependencias parroquiales.

Fotografía N°32, de 2 de agosto de 2016:
Instalación destinada a vestuario de
trabajadores desprovisto de casillero
guardarropa.

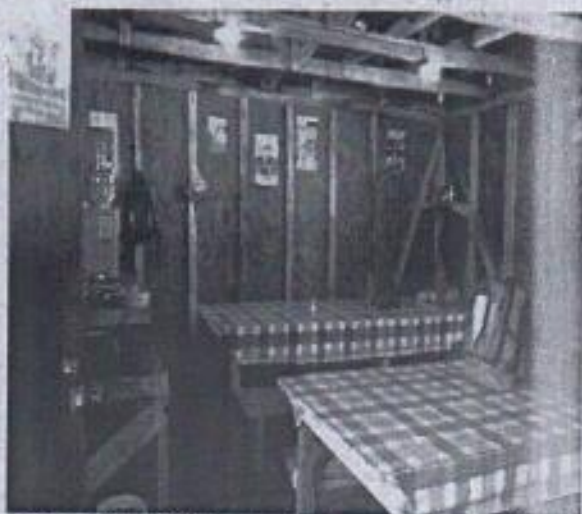
Fotografía N°33, de 2 de agosto de 2016:
Asientos en instalación destinada a comedores
de los trabajadores desprovista del
recubrimiento de un material lavable.
